Recuperación de Patrimonio Mueble: El ejemplo de la Iglesia de San Nicolás de Bari

Madrigal de las Altas Torres. Ávila

Intervención en diversos bienes muebles de la Iglesia de San Nicolás de Bari

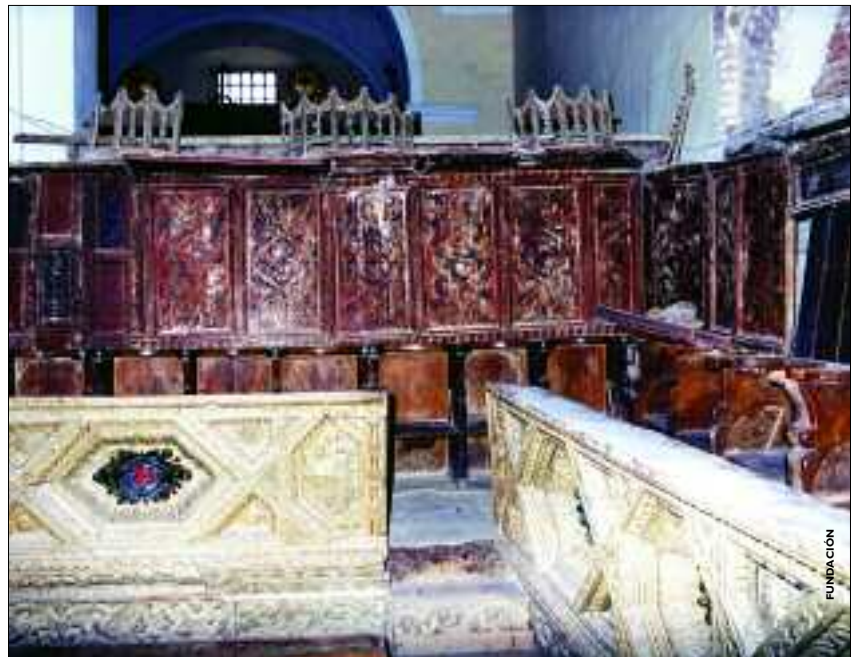
Aspecto general del coro antes del desmontaje.

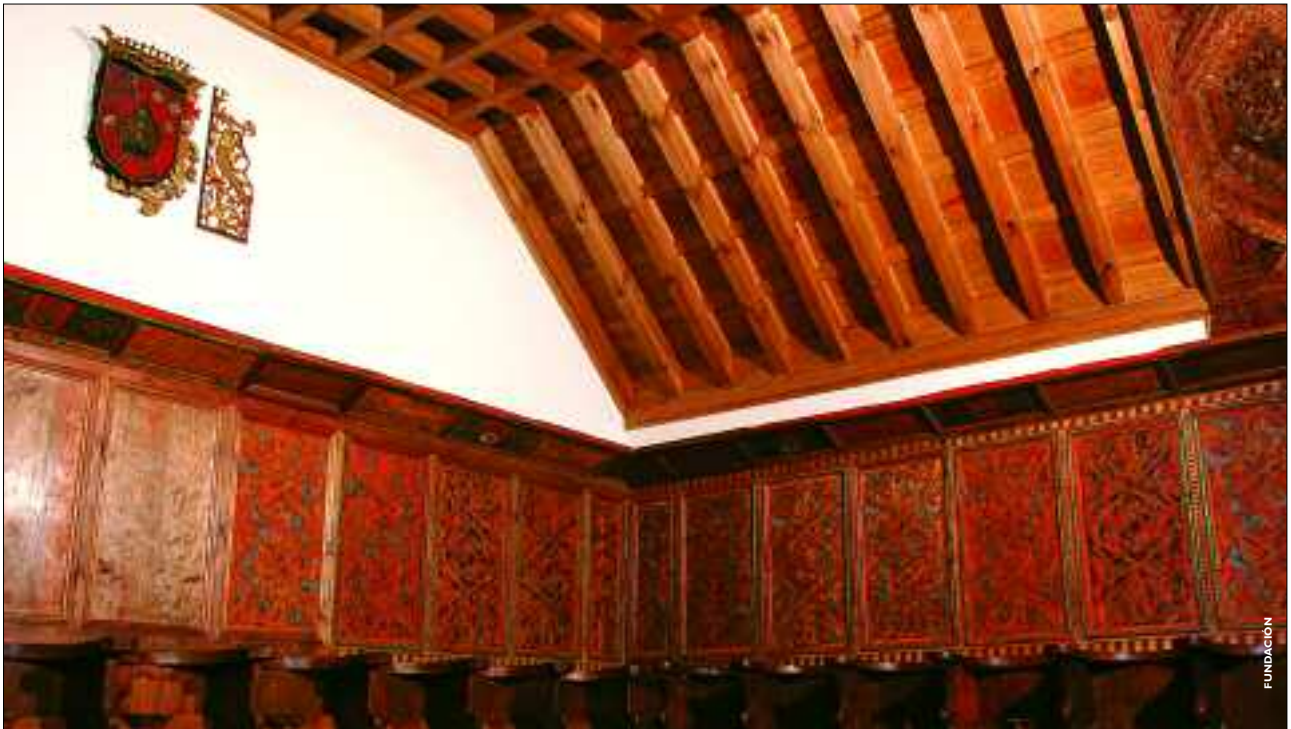
La sillería gótica una vez restaurada

Todos los elementos de madera fueron tratados contra xilófagos. Fijadas las policromías de las tablas del retablo, repuestas las piezas y reconstruidas las partes faltantes en la arquitectura del retablo, se procedió a la limpieza y rearmado de los sitiales del coro, limpieza, protección y rearmado de los sitiales del coro barroco, y un largo etcétera de labores de conservación y restauración que han permitido recuperar un nutrido conjunto de bienes muebles de esta iglesia abulense.

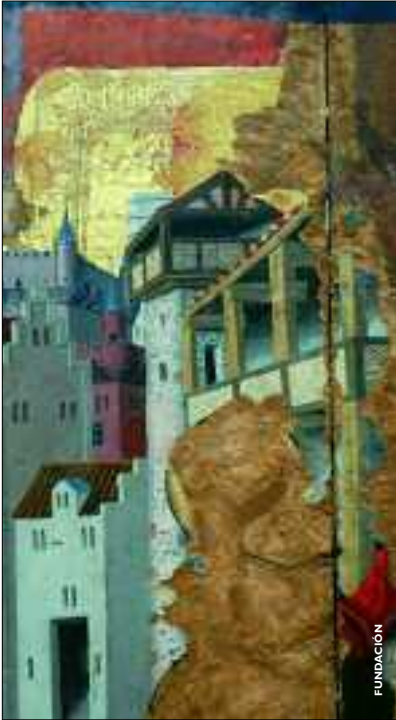
La misma tabla una vez recuperada y restaurada.

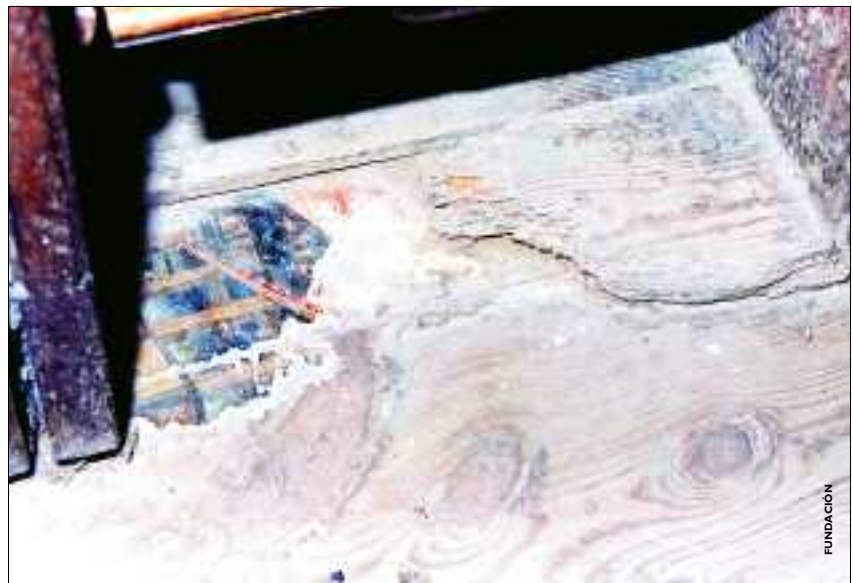
El desmontaje del coro dejó al descubierto la existencia de numerosos restos del retablo hispanoflamenco que hasta el siglo XVIII ocupó la cabecera del templo. Algunas de las tablas pintadas que componían las escenas del mismo fueron reaprovechadas para componer el piso sobre el que se apoyaron los sitiales en el coro bajo. La parte pintada se dispuso hacia arriba de modo que no se conservan

sino pequeños fragmentos de pintura, preservados bajo los estalos, que permiten identificar algunas escenas dedicadas a la vida de la Virgen o a episodios diversos de la de San Nicolás. También parte de la arquitectura del retablo ha llegado a nuestros días, bien, incorporada como ornamento del coro, bien conservada en otros ámbitos. Se trata de diversos elementos propios del repertorio de la mazonería gótica tales como doseletes, remates de crestería, pilastras, etc. El análisis estilístico de las pinturas y la arquitectura nos habla de una obra de estilo hispano-flamenco ejecutada en el último tercio del siglo XV, momento en el que se constata una enorme actividad en la denominada Escuela de Ávila con cuya producción se pueden relacionar los restos de pintura de las tablas del retablo que nos ocupa. Este retablo ocupó la cabecera del templo hasta que en 1728 se encargó al escultor José Sierra un retablo de estilo barroco más acorde con el gusto del momento.

Restos de pintura de las tablas del retablo visibles bajo los sitiales del coro.

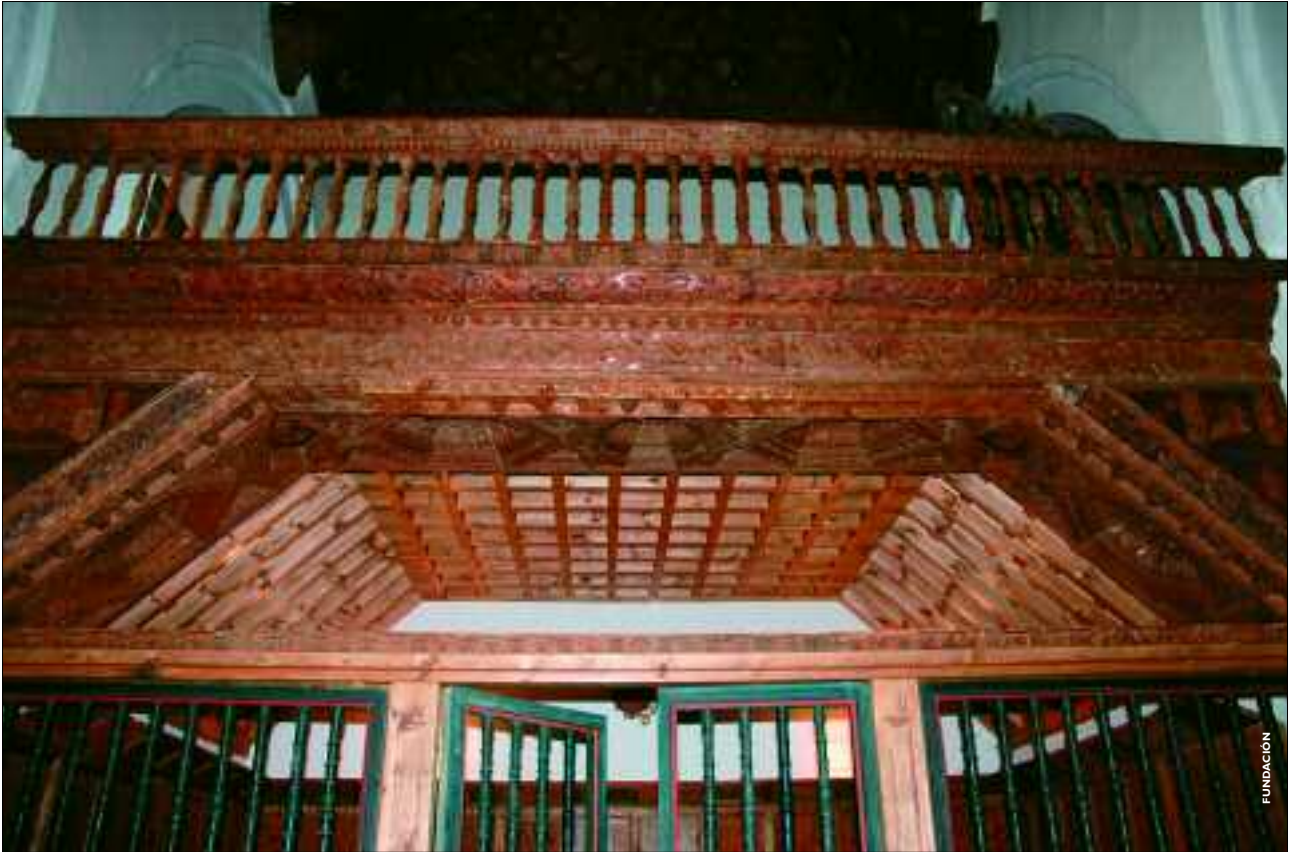
Tribuna con decoración renacentista y reja de acceso al coro.

montando los estalos en el superior y cerrando el ámbito del mismo con la reja existente, sustituyendo las piezas del artesanado renacentista que la enmarcaban por molduras lisas. En cuanto a éste, tras analizarse los ensambles y sus ángulos se dedujo su pertenencia a una tribuna jabalconada que hacía las veces de pórtico del coro. Por detrás de éste se creó un nuevo artesanado configurando este espacio en dos alturas. El ámbito superior destinado a la musealización del alfarje mudéjar y el inferior para el coro gótico.
